Empresa Social del Estado
HOSPITAL MENTAL DE ANTIOQUIA

***Oficina de Control Interno
Informe de visita Tecar.***

Enero 16 del 2023

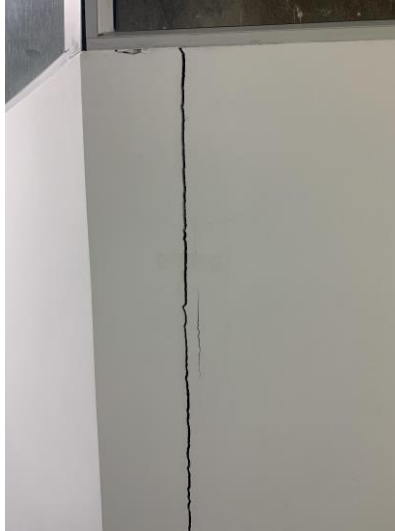
Grietas en paredes

Se evidencian grietas en paredes del pasillo de la salida de emergencias, las cuales deberían ser revisadas.
